Störungssuchgeräte und ihre Geschichte

“Kampf den Rundfunkstörungen - deutsche Störungssuchgeräte und ihre Geschichte zwischen 1926 und 1944” ist der Inhalt einer neuen Schrift zu einem fast vergessenen Teil der Rundfunkgeschichte.

3. Das Störersuchgerät von Postinspektor Leppin

14. Das Siemens-Störersuchgerät SuG 68 und SuG 68 c

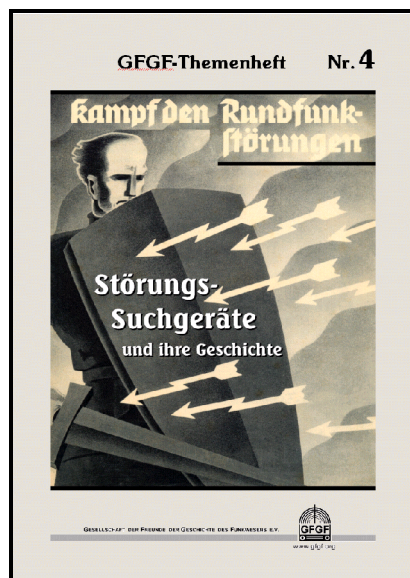
Im Zuge des systematischen Ausbaues des Entstörungsdienstes erhielten die Dienststellen für ihre Tätigkeit Werkzeuge, funktechnische Geräte und sogar Kraftwagen zur Verfügung gestellt.

Eine besondere Rolle spielten natürlich die Störungssuchgeräte. Da sie im wesentlichen nur den Postbediensteten zur Verfügung standen, wurden sie von der Allgemeinheit kaum wahr-
